retrofit residencial: um sobrado na **Liberdade**

Texto, pesquisa e entrevista: Arq^a Sandra Pires de Campos
Fotografias: Levi Mendes Júnior

- **Localização:** Bairro da Liberdade, São Paulo, SP
- **Área do terreno:** 184 m²
- **Área construída original (existente):** 166 m²
- **Área construída final:** 199,76 m² sendo 29,7 m² na edícula
- **Início do projeto:** 2013
- **Término da obra:** 2014
- **Arquitetura:** Set Arquitetura e Construções: arquiteto Flávio Cunha Machado e equipe
- **Projeto estrutural:** engenheiro Rogério da Silva e Set Arquitetura e Construções
- **Gerenciamento de obra:** Set Arquitetura e Construções

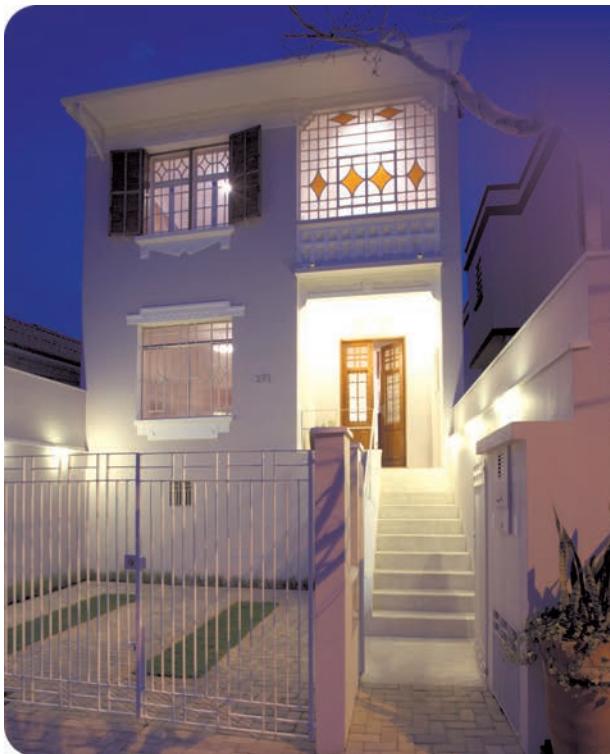
A **foto 1** mostra como era a casa original, e a **figura 1** mostra a planta baixa dos dois pavimentos. O térreo tinha 2 salas, cozinha e banheiro. Uma edícula no fundo do quintal, em um nível acima do da casa, continha as dependências dos empregados. A lavanderia original era anexa à cozinha, ficando embaixo da cobertura do terraço do pavimento superior.
